宅地擁壁の改修事例と 調査・診断のポイント

鹿糠 嘉津博* 宮崎 世納** 佐藤 秀人***

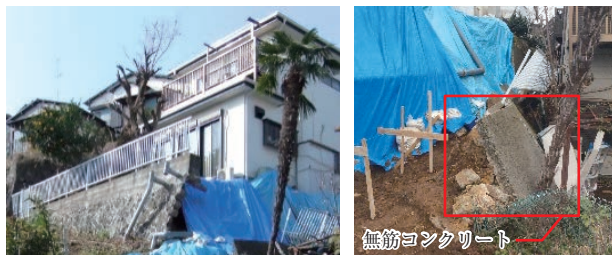
写真-1は，横浜市K地区の高さ4mの無筋コンクリート擁壁が2015年の集中豪雨によって倒壊した状況を示したものであり，図-1は擁壁倒壊前から改修後までの状態を示したものである。旧擁壁（図-1(a)）は，無筋コンクリート造で厚さ20~30cmの擁壁，国土交通省：「宅地擁壁老朽化判定マニュアル（案）」³⁾の判定では，外観上における異常等が「大」と判定された。また，擁壁上端には雨水を排水するためのパイプを設置していたが，擁壁と建物の離隔が1.8mほどあり，敷地内に浸透する雨水を排水するには不十分であると思われた。図-2は，地盤調査結果から推定した当該地の断面図を示したものである。擁壁の上部が大きく崩壊していることから，降雨によって盛土部分の土圧（土圧+水圧）が増大し，経年劣化した擁壁が耐え切れなくなって崩壊したものと考

写真-1 大雨による擁壁倒壊事例

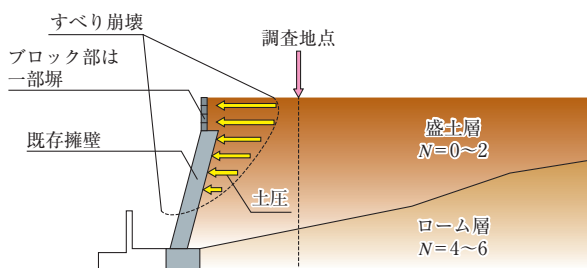
図-2 調査地点推定断面図

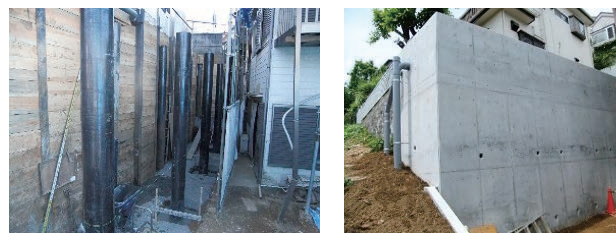
写真-2 鋼管杭打設

- ① 擁壁背面側に山留め壁を設置した後、擁壁前面位置と背面側に、スパン1.5mで2列の小口径鋼管杭(φ267.4×t6.6mm)を打設する(写真-2)。

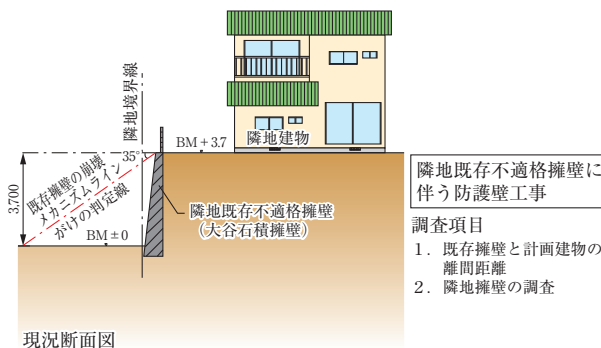
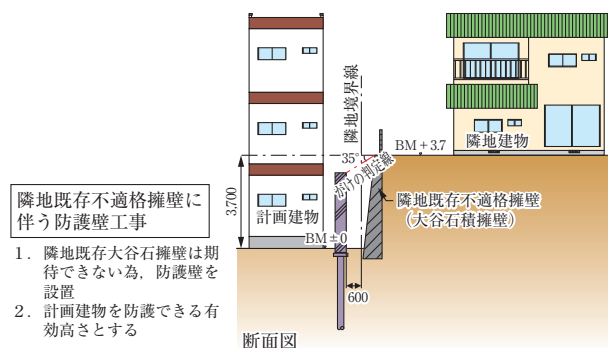
図-3 隣地既存不適格擁壁の倒壊対策のための防護壁工事

本事例は、隣地の既存不適格擁壁(大谷石積み3.7m+コンクリートブロック塀1.0m)の倒壊対策として防護壁を設置したものである。図-3に防護壁築造前後の状況図を示す。東京都S区に3階建の共同住宅を計画したところ、隣地には大谷石積み擁壁が存在していた(図-3(a))。当該擁壁の目視調査では、クラックやはらみ出しなどの変状はなかったが、大谷石積み擁壁は経年による劣化が激しく、構造・耐震性能を保証することができないため、既存不適格擁壁と判断した。

本事例における防護壁の計画に当たり、L型擁壁や逆T型擁壁の防護壁も検討したが、敷地面積が限られており、いずれも底盤部分が計画建物の基礎および隣接する大谷石積み擁壁の基礎に干渉するため、施工不可能であることが判明した。そこで、杭支持方式の自立型防護壁を用いることにした（図-3(b)）。自立型防護壁の場合には、隣地擁壁倒壊時の土圧による防護壁頂部の変位が問題になる。この事例では、小口径鋼管杭に $\phi 267.4 \times t 6.6\text{mm}$ を用いて、打設間隔を1,200mm、防護壁躯体の厚みをW450とすることで十分な安全性を確保した。写真-4, 5に防護壁築造後の状況を示す。

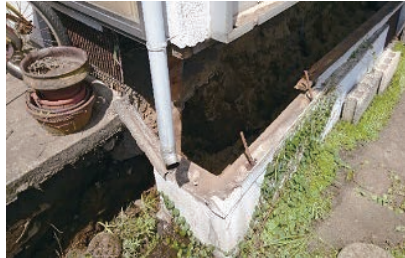
写真-6 防護壁施工時に発生した既存擁壁崩壊と支持地盤基礎部の沈下

杭の打設が終了した時点で空積み擁壁が崩壊し、擁壁が支持している宅地地盤が約700mm沈下するというトラブルが発生した（写真-6）。

本事例において、擁壁倒壊後の調査よれば、既存擁壁は適正な基礎工事がなされておらず、基礎下方の地盤も軟弱な状態であったために、近接した防護壁工事（杭の打設）によって擁壁基礎部が沈下し崩壊に至ったものと判断される。このように、既存擁壁の近接部（下側地盤）において工事を行う場合、その擁壁の状態を把握するとともに、擁壁を支持している基礎地盤や上側の既存宅地を含めた近隣の地盤状況を調査しておく必要がある。

事故後の調査によって、既存擁壁にも構造上の問題点があることが判明したため、当該地の両所有者との協議の結果、防護壁築造はとりやめ、既存擁壁を安全なものに改修することとなった。

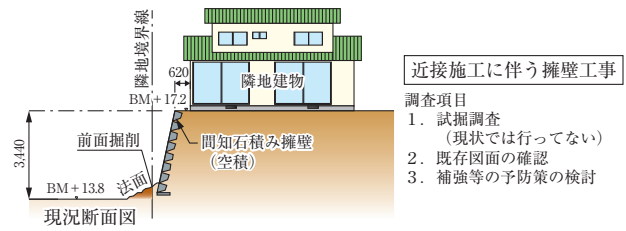
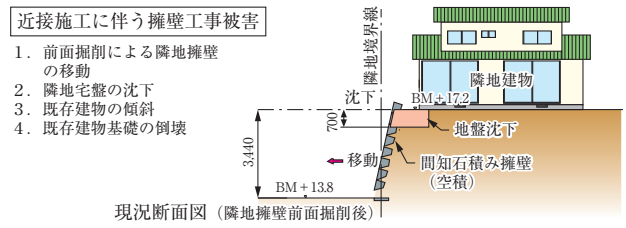
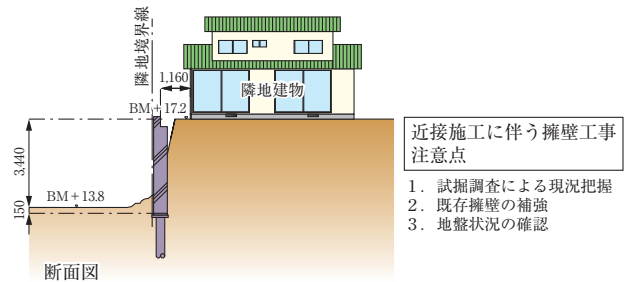
図-4 近接施工によって崩壊した既存不適格擁壁の改修

本事例は、神奈川県F地区における宅地造成工事の際に生じたものである。当該敷地の隣地には、高さ3.4mの間知石の空積み擁壁が存在する。国土交通省：「宅地擁壁老朽化判定マニュアル（案）」³⁾によって判定を行ったところ、ひび割れ、はらみなどの擁壁前面での異常は見られず、水抜き穴も機能していたが、空積み擁壁であることから既存不適格擁壁と判断された。そこで、事例2.2と同様に、小口径鋼管杭（ $\phi 216.3 \times t 5.8\text{mm}$ ）を用いた自立型防護壁を築造することとなった。ところが、

図-4に、擁壁倒壊前～改修工事後の状況図を示す。本擁壁の改修方法を検討するに当たり地盤調査を行ったところ、支持地盤の強度が不足することが判明した。また、隣地既存建物に干渉するため、間知ブロック積み、L型擁壁ともに施工が不可能であったため、杭支持方式の自立型擁壁を築造することとなった（図-4(c)）。

本事例では、鋼管杭に $\phi 318.5 \times t 7.9\text{mm}$ を用いて、打設間隔を1,000mm、擁壁の厚みをW500mmとすることで、十分な安全性を確保することができた。写真-7, 8に擁壁改修後の状況を示す。

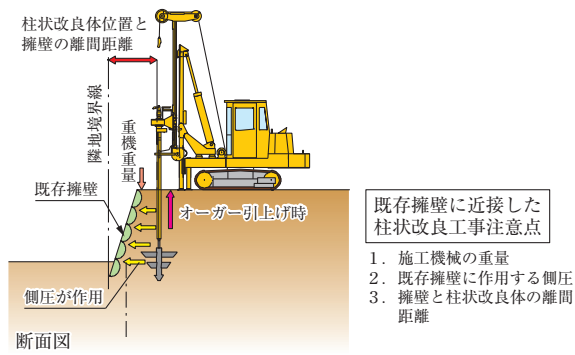
図-5 既存擁壁に近接した柱状改良工事

また近年では、切土および盛土によって造成し、擁壁を築造した宅地（上側地盤）の地盤補強工事を行う際に、擁壁がはらみ出したり亀裂が生じたりするケースが増えている。小川・藤井ら⁴⁾の研究によると、擁壁変状の主な原因には施工機械の重量による載荷重、柱状改良施工時のロッド引上げ時に作用する側圧などがあげられ、擁壁との離隔が小さいほど影響が大きくなることが指摘されている（図-5）。

以上のことから、擁壁に近接した場所での施工は、擁壁に想定外の外力を作用させないように注意すること、施工計画を立てる際には慎重を期すこと、必要に応じて空掘りを行うなどして、擁壁に与える影響を確認してから本施工を行うことなどがあげられる。

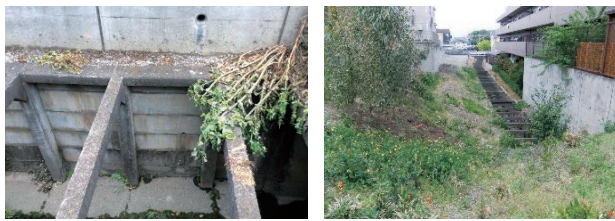
写真-9 隣地既存水路

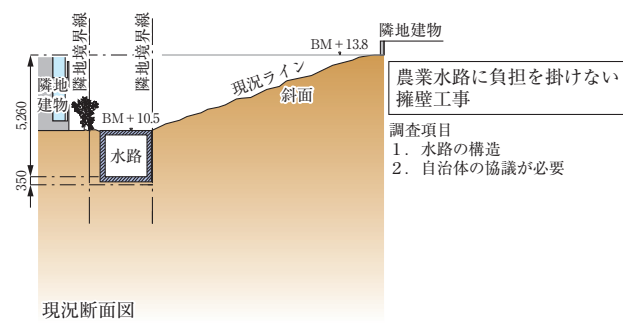
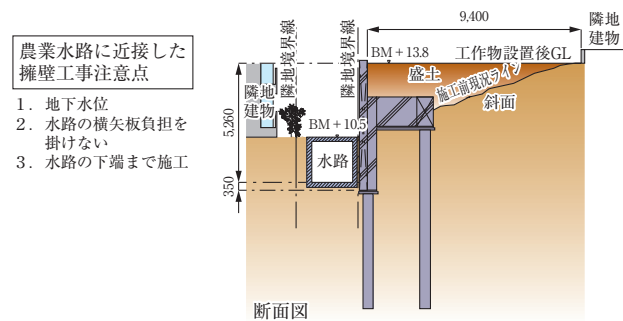
図-6 農業用水路に近接した擁壁工事

本事例は、横浜市I区で実施した宅地造成工事における新規擁壁の築造工事に関するものである。近年では、土地の有効利用を目的とした宅地造成も盛んに行われているが、本事例では既存の農業用水路（写真-9）に隣接する斜面に擁壁を築造して幅10mの宅地を造成した（図-6）。

本事例では、既存水路に作用する土圧を極力抑えることと、計画擁壁上部の土地の有効利用や工事費用などを考慮し、事例2.1と同様に、鋼管杭を用いた2点支持型の擁壁を用いることにした。本擁壁に用いた鋼管杭はφ457.2×t12.7mmであり、スパンは3.0mである。また、擁壁前面には厚さ350mmのRC壁を築造し、杭頭部（擁壁頂部）を幅750×高さ1,300mmのRC梁で連結した。擁壁と隣地既存水路に負担を掛けないように、擁壁下端を隣地既存水路より下面に設定することによって、隣地既存水路には宅地造成による付加土圧が作用しないように工夫した。写真-10、11に、築造した擁壁（前面側）と造成された宅地の状況を示す。
