# 基礎工

2008  
Vol.36, No.9

## 報文 宅地擁壁の改修・補強事例の紹介

鹿糠 嘉津博\* / 岡野 泰三\*\*

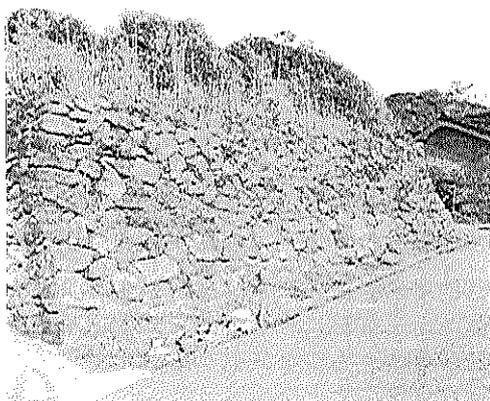
写真-1 雑石積み

日本都市部の地形は丘陵地が多く、斜面を利用した壇状の宅地が多く存在している。これらに設置された擁壁のほとんどは、自然石を加工した間知石積み（写真-1、写真-2、写真-3）、大谷石等を使用した石積み擁壁であるが、構造上十分な安定性を持っていなかったり、十分な排水機構を伴わないものも多い。また、度重なる造成工事による2段積みの擁壁も多く存在し（写真-2）、長期の降雨時や大地震時などに崩壊の危険性を有するものもある。また、鉄筋コンクリート擁壁であるL型擁壁でさえ地震等で崩壊するものもある。写真-4は近年の地震により大きく傾斜したL型擁壁で、住宅の不同沈下を引起こした事例である。

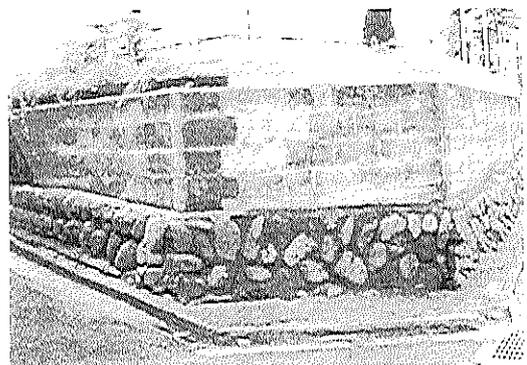
写真-7 着手前の状況 (A宅地)

M市のB宅地は、高さ2mの増積み擁壁(写真-7)

で下部が玉石積み擁壁、上部がコンクリートブロックで構成されている。新築建築物は、平成19年6月20日以前の改正基準法対象前の建築確認申請物件であった。

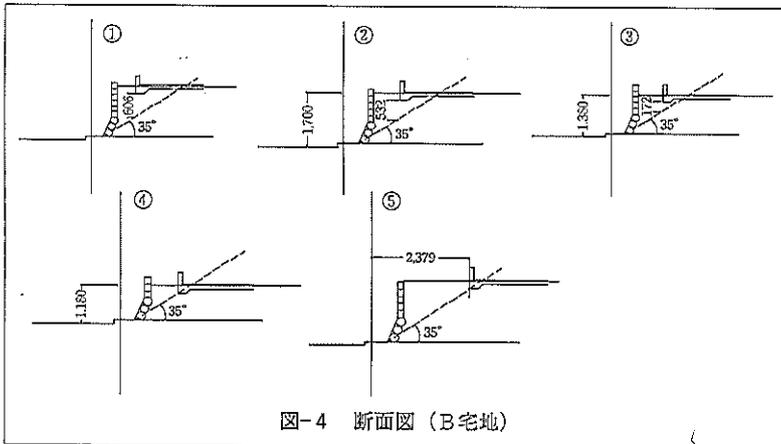
図-4 断面図 (B宅地)

建物の検査を基準法改正後行なったが、図-4の断面図のように増積みの擁壁に建物過重の負担がかかる基礎であったため、検査済証が降りないこととなった。その

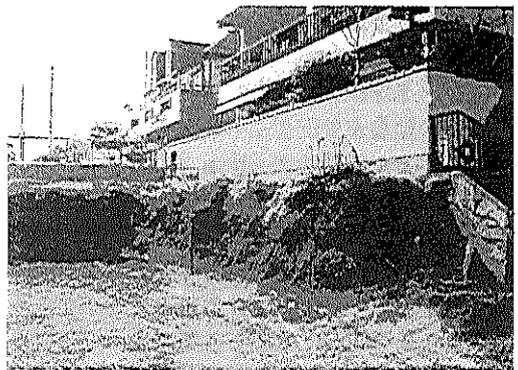
写真-11 着工前の状況 (C宅地)

壁前面は勾配の急な自然土の法面(高低差2m)となっており(写真-11)、また、地耐力不足であることがわかり、現況では降雨時や地震時の隣地塀などの崩壊が危惧された。そこで、既存擁壁の前面1.9mに山留め壁を兼
