宅地擁壁の改修事例と 調査・診断のポイント

鹿糠 嘉津博* 宮崎 世納** 佐藤 秀人***

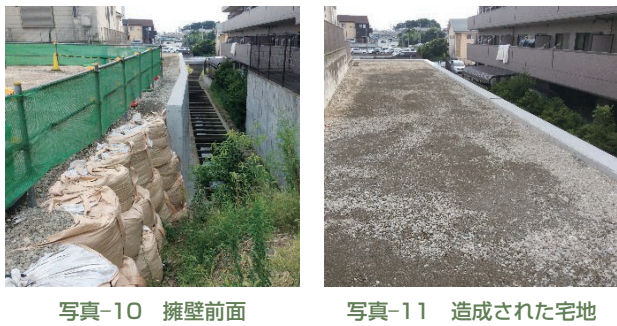
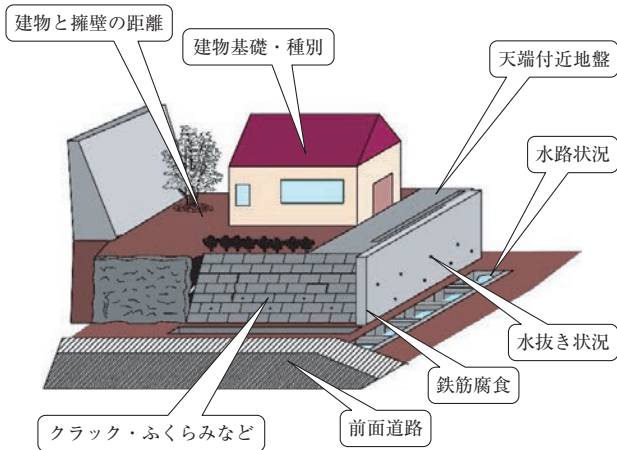
図-7 調査箇所

図-7に擁壁の健全性を診断する際のチェックポイントを、図-8に擁壁診断の大まかなフロー図を示す。また、表-1、2は地盤状況と建物状況とに分けた診断のポイントを示したものである。

一般に、擁壁に生じるふくらみや横ひび割れは、擁壁に作用する外力（土圧+水圧）の増大または施工不良（擁壁裏込めの転圧不足など）によって生じる。また、縦ひび割れは、コーナー部に生じている場合にはコーナー部の補強不足によって生じることが多く、中央部に生じている場合には擁壁基礎地盤の支持力不足による不同沈下によって生じることが多い。
