# 基礎工

2008  
Vol.36, No.9

## 報文 宅地擁壁の改修・補強事例の紹介

鹿糠 嘉津博\* / 岡野 泰三\*\*

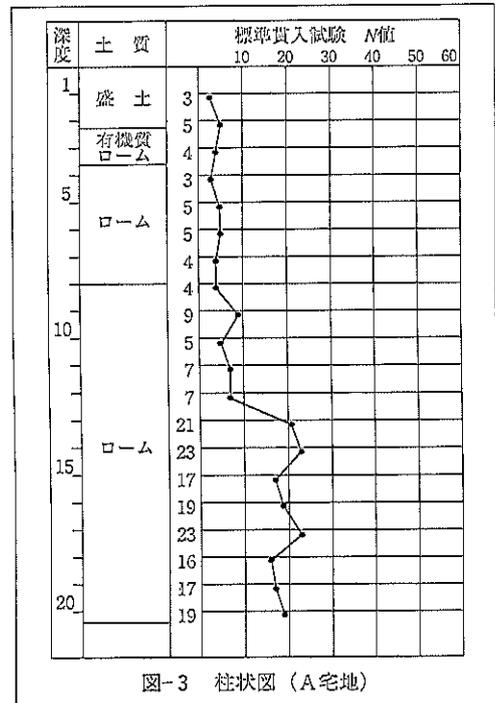
図-3 柱状図 (A宅地)

O市の宅地Aは、石積み2段擁壁(写真-5)を有するが、この擁壁は戦後に構築されたものである。現行の建築基準法では既存不適格であるため、早急な改修工事が必要であった。当初は図-1に示すような高さ約H=5.0mのL型擁壁を計画していたが、地盤調査の結果、底版面の地盤が軟弱であり不同沈下を生じる危険性が判明した。また掘削範囲も大きくなり、コスト・工期的にも施主の負担が大きくなった。そこで、2点支持型の擁壁を新規に築造することにした(図-2)。擁壁前面の基礎には、現場造成杭φ700mm、根入れ長10,000mmの場所打ちコンクリート杭を約2,850mmピッチで打設し、その上に600mm×600mmのRC柱を築造して、柱間に厚さt=250mmの壁を連結し打設した。擁壁背面側には背面梁(つなぎ梁:FG2)を設け、それらを高剛性の基礎(FG1:断面寸法1,000×1,500)と連結した。完成後の状況を写真-6に示す。
